Préfecture
du Val d'Oise

Direction départementale
des territoires du
Val d'Oise

18/12/2015

***Porter à connaissance
Instabilité des fronts rocheux
commune de Herblay***

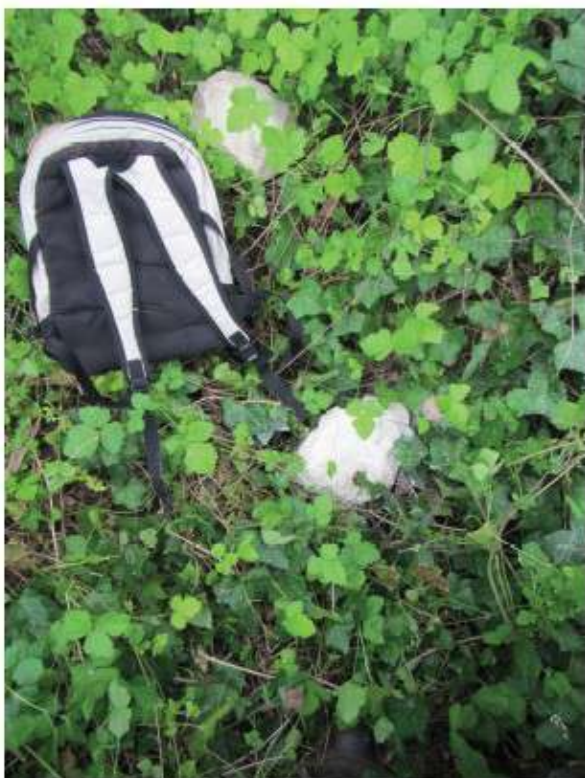
Figure 1 : Exemple de petits blocs, Chemin de la carrière (source : Cerema IDF)

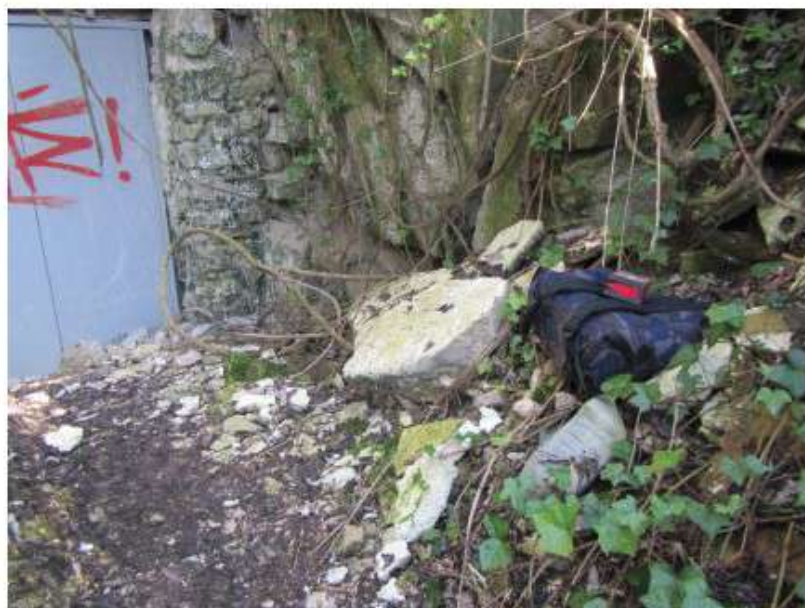
Figure 2 : Exemple de blocs, Chemin de la carrière (source : Cerema IDF)

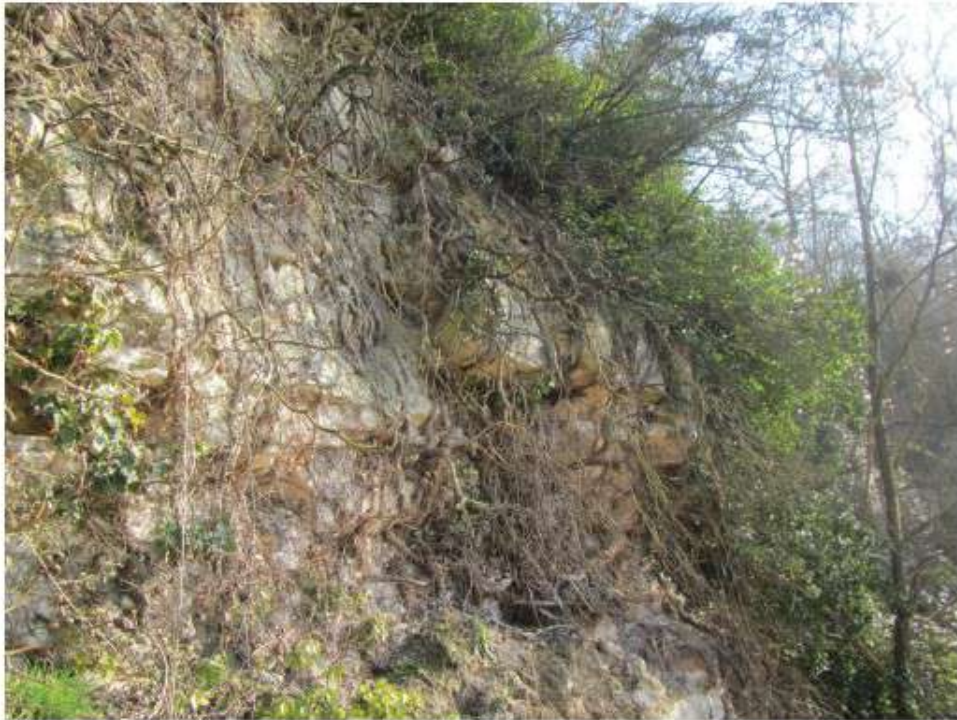
Figure 3 : Exemple de masse dans une ancienne carrière en friche (source : Cerema IDF)

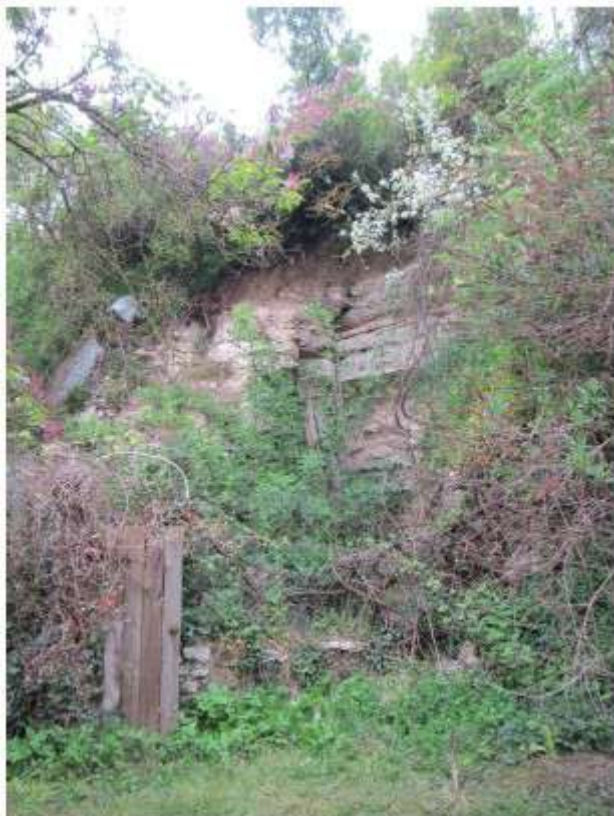
Il s'agit d'un front rocheux d'une hauteur de 7,5 mètres, recouvert de végétation et composé d'une végétation de type arbustes en crête.

Photo 1 : Front masqué par la végétation – vue d'ensemble

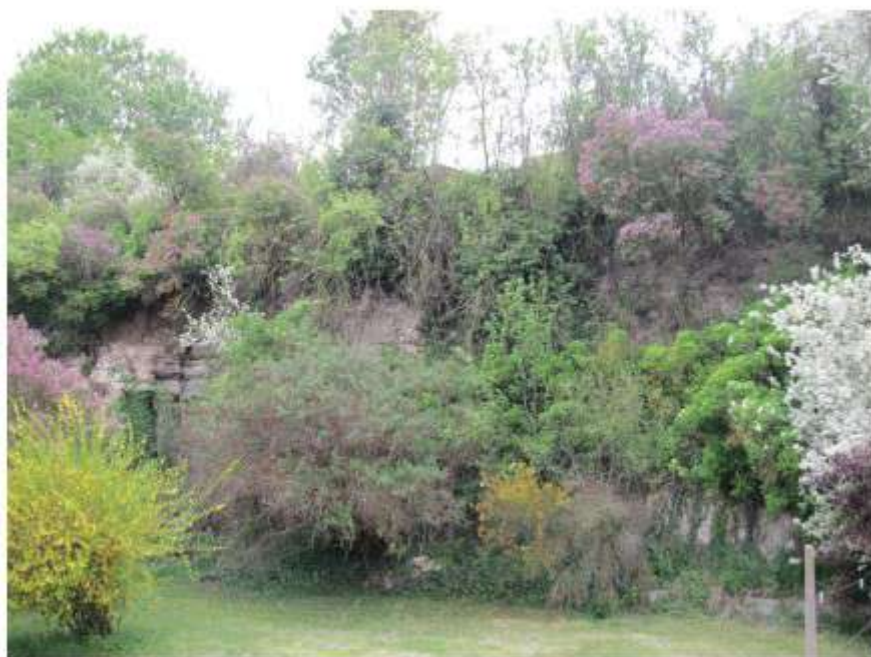
Ce front a fait l'objet d'un éboulement important il y a 3 ans sur un ancien poulailler. Le front avait alors reculé d'environ 3 mètres. De plus, un surplomb est observable dans les marnes au droit de la cavité.

Photo 2 : Poulailleur effondré – recul du front

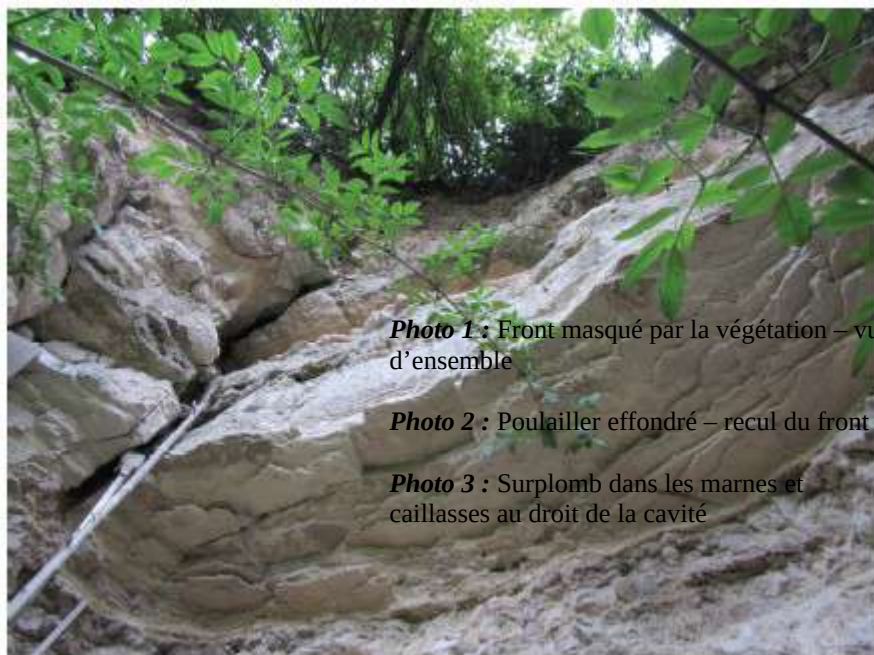
Photo 3 : Surplomb dans les marnes et caillasses au droit de la cavité

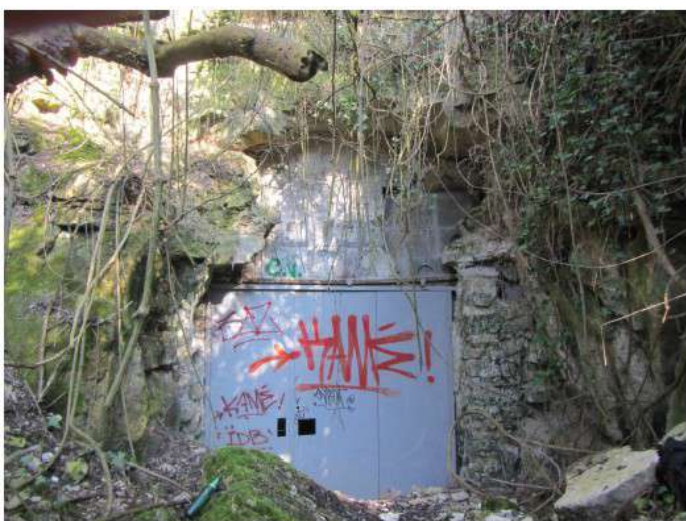
À noter qu'un ouvrage de confortement en parpaing a été identifié au-dessus de l'entrée de la carrière.

Photo 1 : Entrée de la carrière

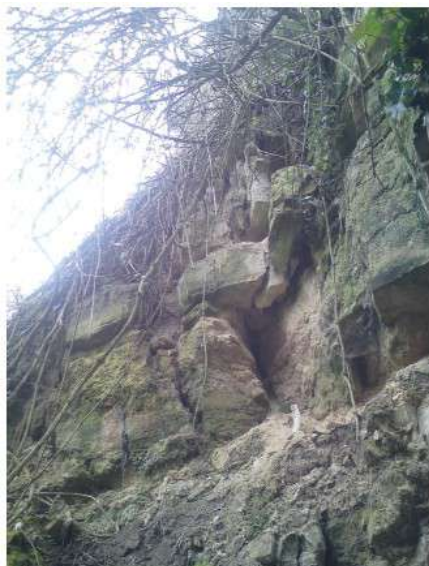
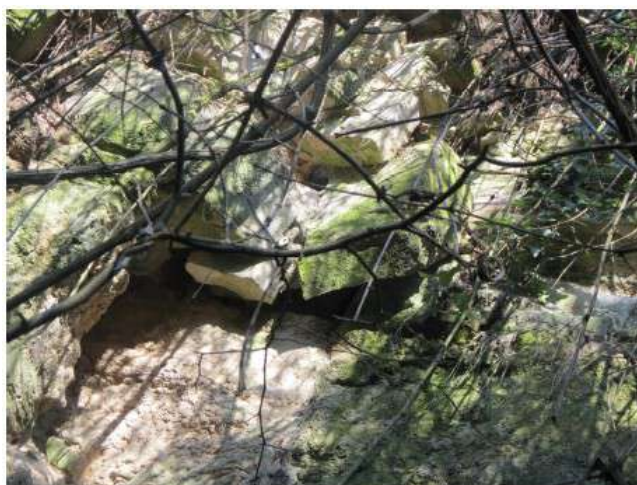
2 3

Il s'agit du front rocheux situé à l'entrée de la carrière. Ce front rocheux, d'une hauteur de 8 mètres, est composé de calcaire grossier. Il présente des éléments instables d'environ 30 cm de diamètre situé à 4 mètres de hauteur ainsi qu'une avancée rocheuse à 6 mètres de hauteur d'environ 1m³ (d'autres masses plus importantes peuvent être potentiellement présentes plus haut). De plus, des éléments en pied pouvant atteindre un volume d'1m³ ont été identifiés, témoins d'une précédente chute de bloc.

Photo 2 et 3 : Éléments instables au droit de l'entrée de la carrière

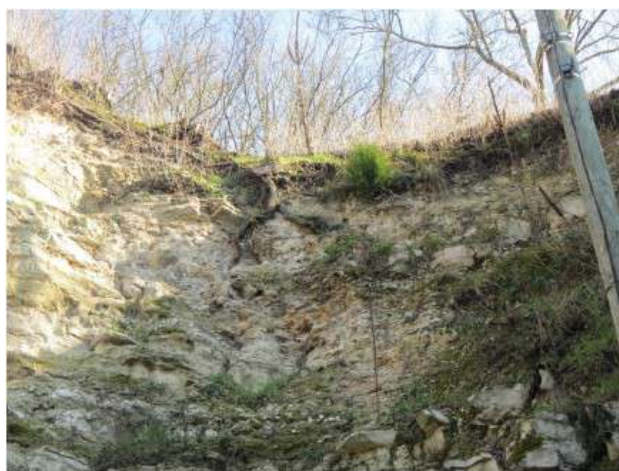
Photo 1 : Front bien entretenu, présence d'un tronc d'arbre

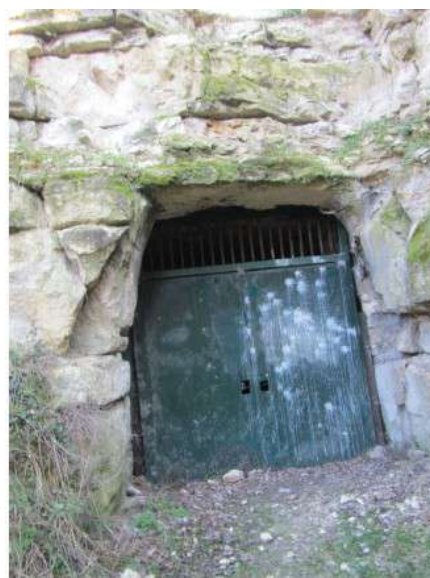
Photo 2 : Entrée Est de la carrière Royale en bon état

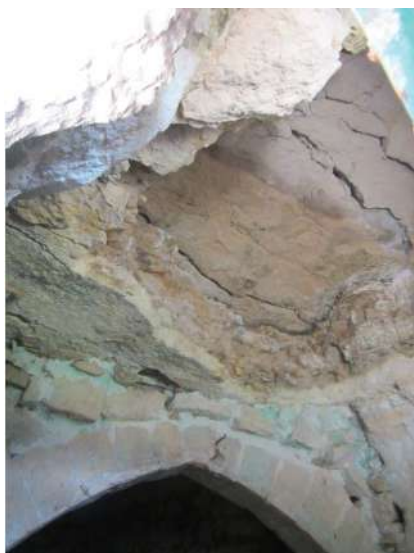
Au niveau de l'entrée de la carrière, l'entrée Est en bon état. En revanche l'entrée Ouest est en mauvais état et présente des masses instables d'1m³ environ à 3 mètres de hauteur.

Photo 3 : Entrée Ouest, masse instable d'environ 1m³ au droit de l'entrée

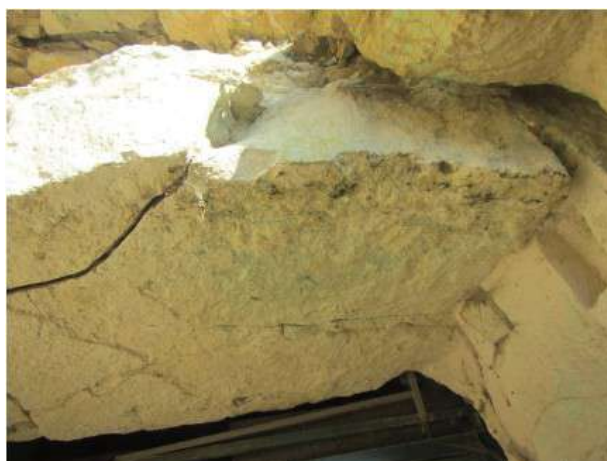
Photo 4 : Entrée Ouest, départ potentiel d'un fontis

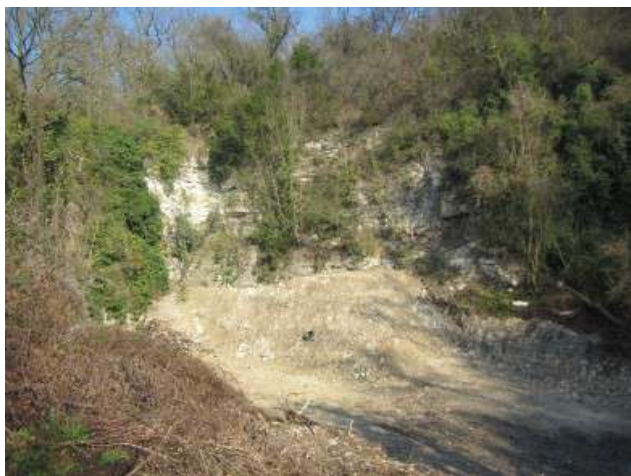
Au moment de l'étude, l'entrée de la carrière venait d'être dégagée, le front avait été nettoyé récemment et une entrée de la carrière avait été remblayé. Néanmoins, une importante végétation a été observée sur le front (arbres, arbustes et lierre) ainsi que sur la crête (arbres). La présence des racines qui rentrent dans le front crée une instabilité générale.

Photo 1 : Ouest de la carrière (remblais)

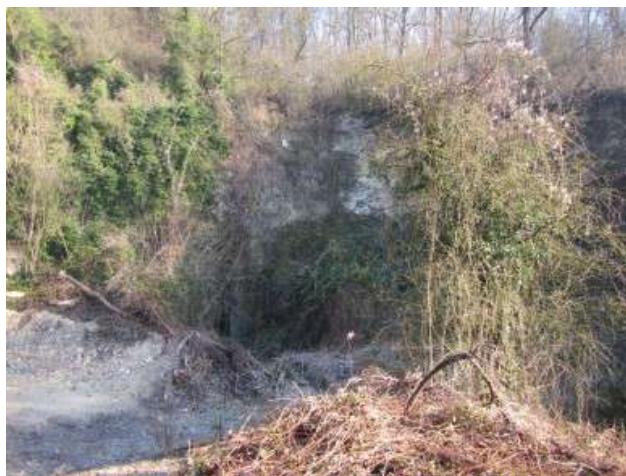
Il présente beaucoup d'éléments instables de différents volumes et à différentes hauteurs pouvant atteindre 50cm de diamètre. De plus de nombreux éléments jusqu'à 30cm de diamètre sont présents en pied.

Photo 2 : Est de la carrière

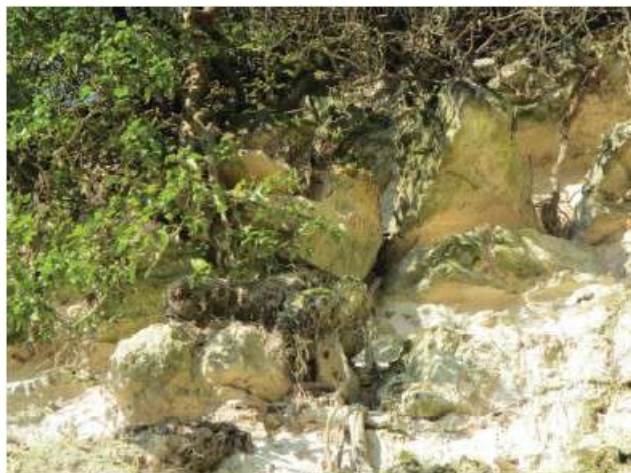
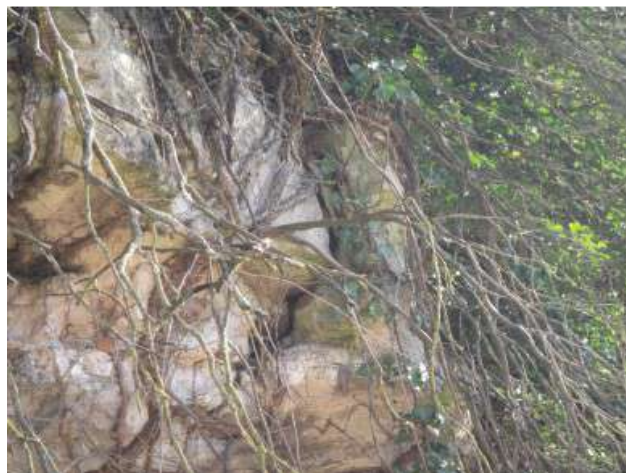
Photo 3 et 4 : Végétation déstabilisant le front
