**ANNEXE  
TECHNIQUE**

Préfecture  
du Val d'Oise

***Porter à connaissance  
Anciennes carrières souterraines  
et dissolution du gypse  
commune de Herblay***

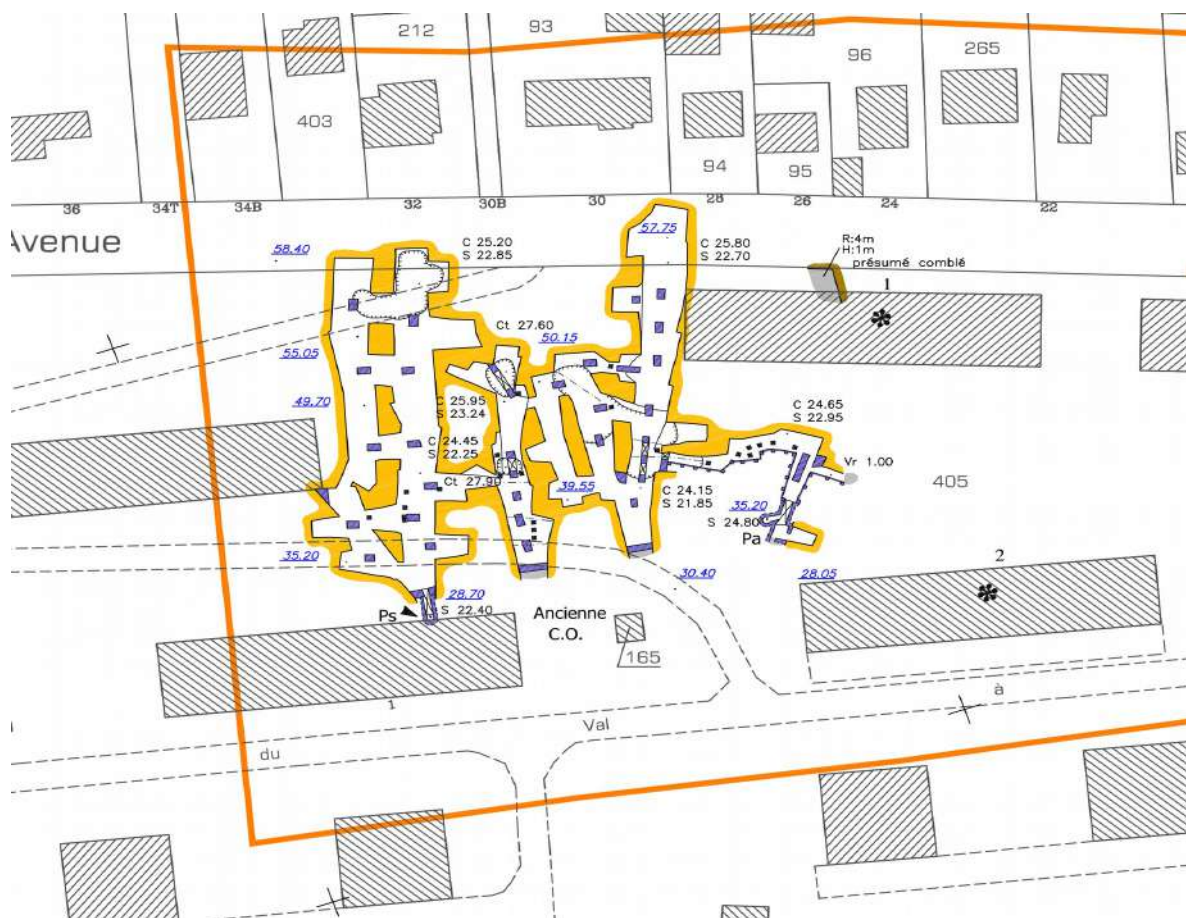
<b>FICHE 3 « carrière Riche Salmon »</b>	
Localisation:	Entre le sente rurale n°62 du Val à Gaillon et l'avenue Foch (résidence des Lions)
Sections cadastrales:	BK
Matériau exploité:	Calcaire Grossier
Dénomination:	carrière
Méthode d'exploitation:	Exploitations par piliers tournés (quatre galeries principales tracées perpendiculairement au versant) et une petite partie par hagues et bourrages Les entrées en cavages ont été bouchées - carrière accessible par puits
Épaisseur de recouvrement :	De 6,3 à 35,5 m
Hauteur des vides:	De 2 à 4 m
Taux de défruitement :	De l'ordre de 80-90 %
Superficie:	
État général et évènements (année 2012):	Massif calcaire très fracturé, nombreuses fissures mécaniques De nombreux ciels tombés ou dégradés une cloche de fontis consolidée par voûte
Travaux effectués:	Des piliers maçonnés de renfort ainsi que des voûtes ont été construits dans l'ensemble du cavage au moment de l'édification de la résidence

**Figure 3 : Extrait de l'Atlas des carrières souterraines**

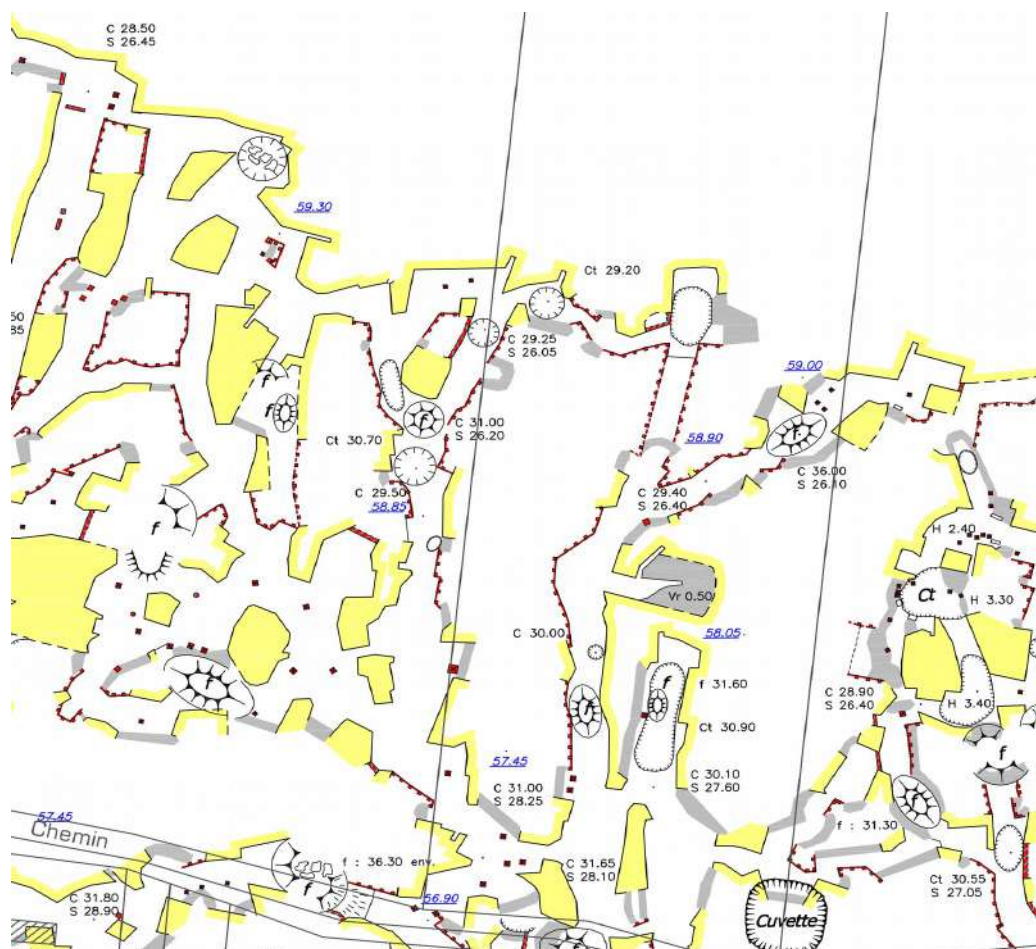
<b>FICHE 4 : « carrières Royales »</b>	
Localisation:	Les côtes de Gaillon
Sections cadastrales:	BP-ZP-ZR
Matériau exploité:	Calcaire Grossier
Dénomination:	Carrières "Royales"
Méthode d'exploitation:	Carrières par piliers tournés et par hagues et bourrages
Épaisseur de recouvrement :	De l'ordre de 10 à 15 m au niveau des entrées De l'ordre de 30 m en fond de carrière Les contraintes augmentent au fur et à mesure que l'on progresse vers le fond de la carrière.
Hauteur des vides:	1,2 à 4,5 m
Superficie:	
État général et évènements (année 2012):	Dans la partie ouest en limite de Conflans-Sainte-Honorine, le dernier banc calcaire, formant habituellement le toit résistant, ayant été décapé notamment, ces secteurs sont dans un état de conservation médiocre (ciels tombés, cloche de fontis). La partie est présente également de nombreux signes de dégradation (ciel de carrière affaissés, ciel tombés et cloches de fontis) toutefois leur densité est moins importante que dans la partie ouest.

**Figure 4 : Extrait de l'Atlas des carrières souterraines**

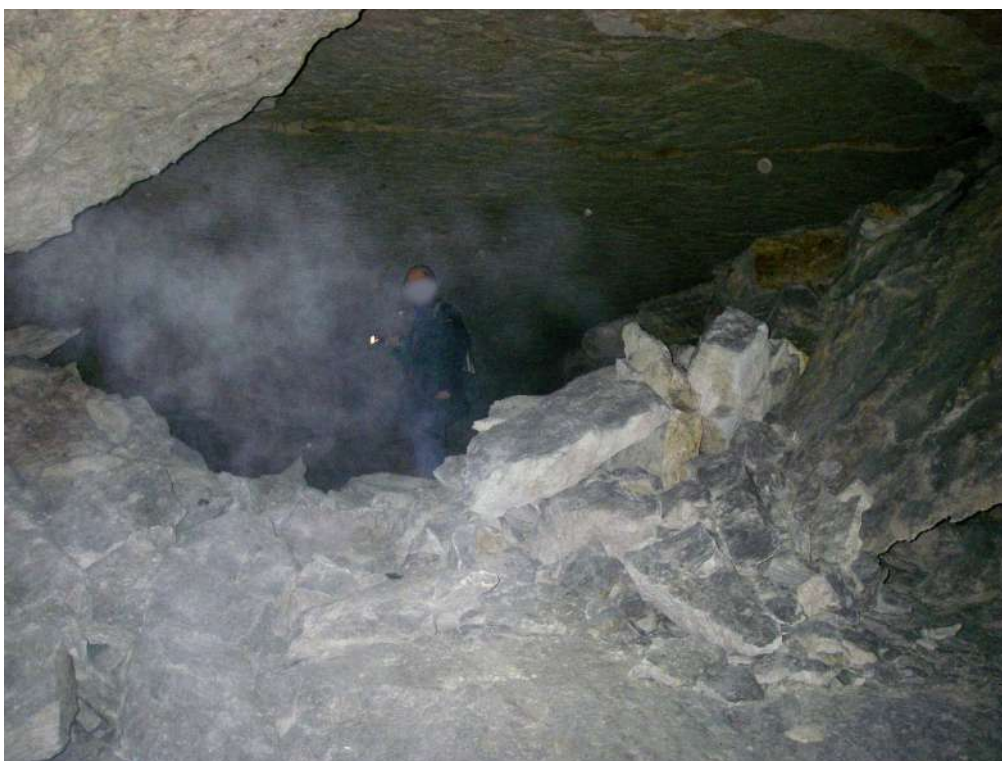
**Photo 1** : Exemple d'un ciel tombé situé dans une des carrières de Conflans.

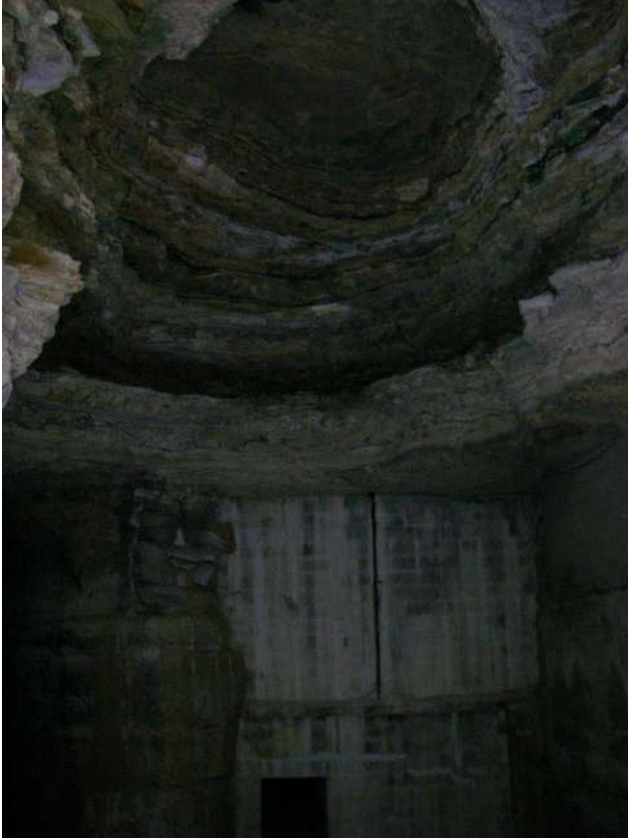
**Photo 2 :** Exemple d'une cloche de fontis situé dans une des carrières de Conflans.

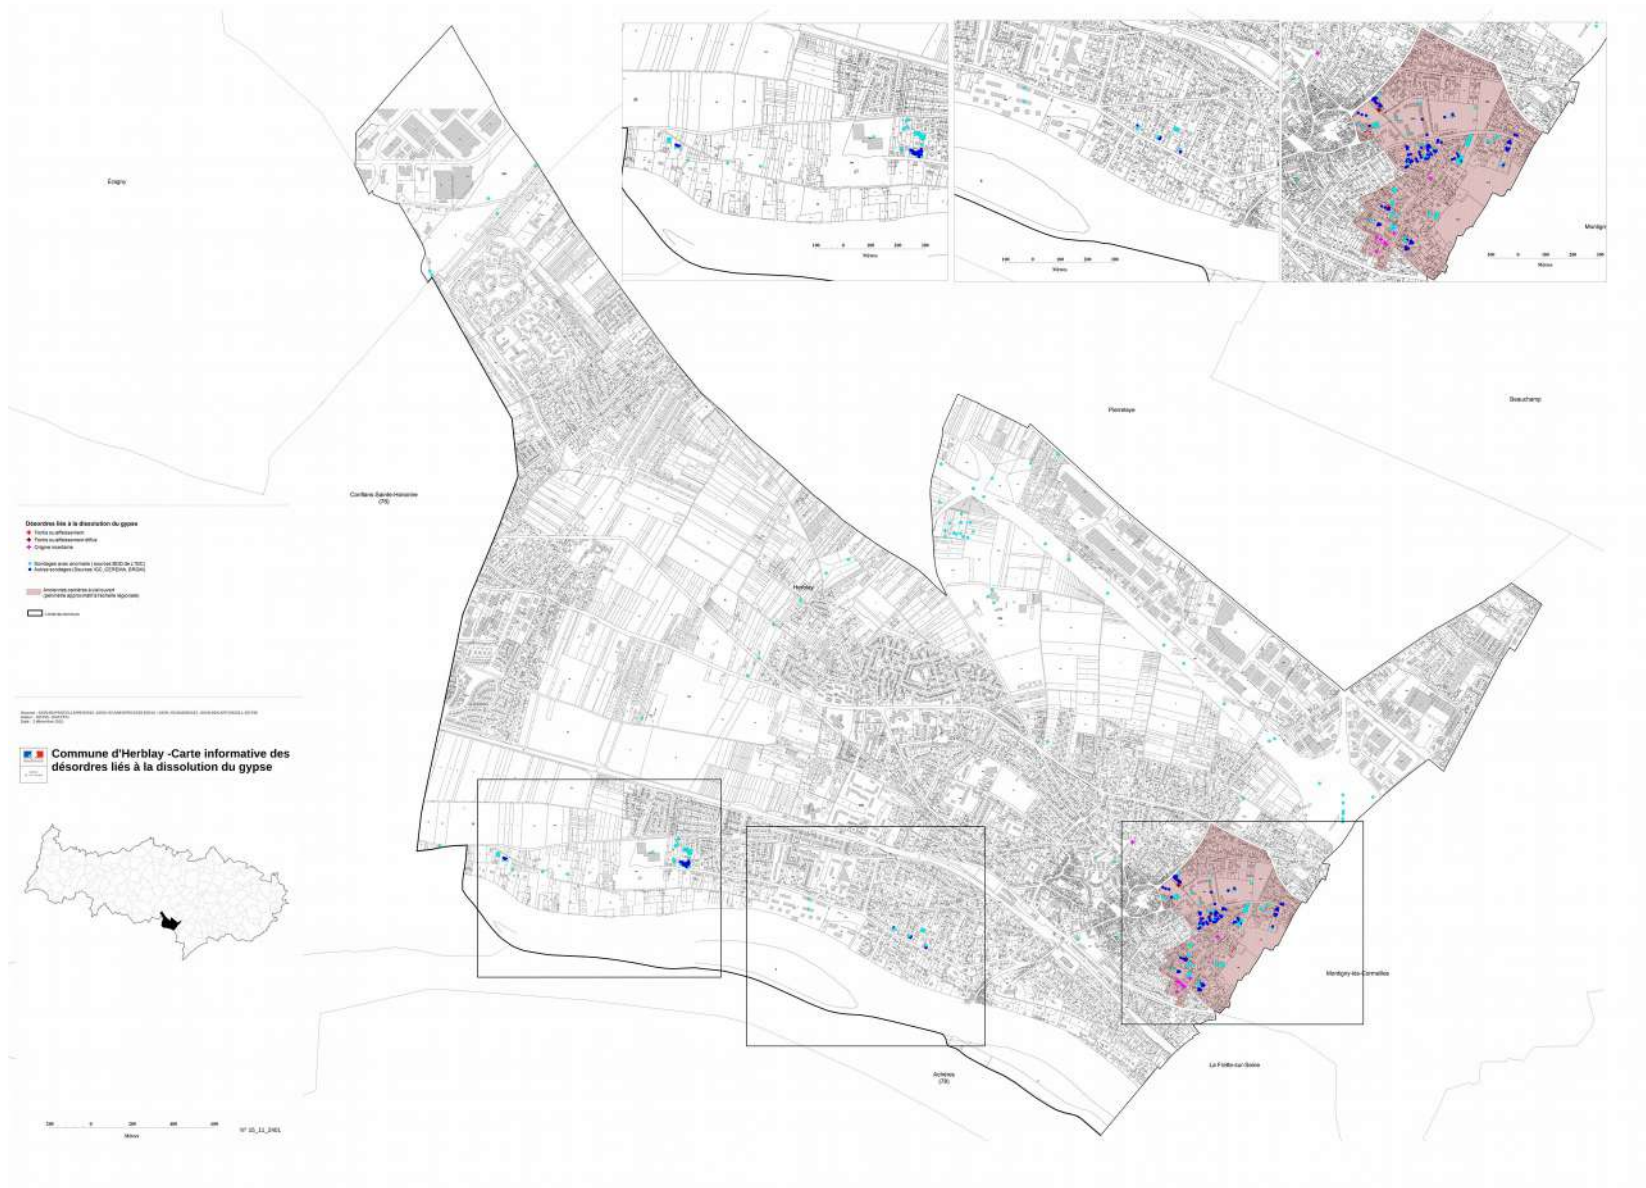
**Figure 8 : Carte informative des désordres liés à la dissolution du gypse**

Toutes ces données relatives au sous-sol sont synthétisées et illustrées sur la carte informative des désordres au 1/5000<sup>e</sup> suivante (figure 8).
